鼓浪屿近代洋楼保护与再利用调查研究*

The Investigation and Research for Protection and Reutilization of the Modern Historic Buildings in Gulang-Island

摘要 厦门鼓浪屿在旅游业快速发展的同时，在近代历史建筑的保护与改造再利用方面做了大量的实践工作。本文在对鼓浪屿近代洋楼实地调查的基础上，分析不同类型的保护与再利用实例，从建筑遗产保护和可持续发展的角度对其在保护与再利用过程中存在的问题进行评价，探讨更完善合理的近代历史建筑保护与再利用的方法。

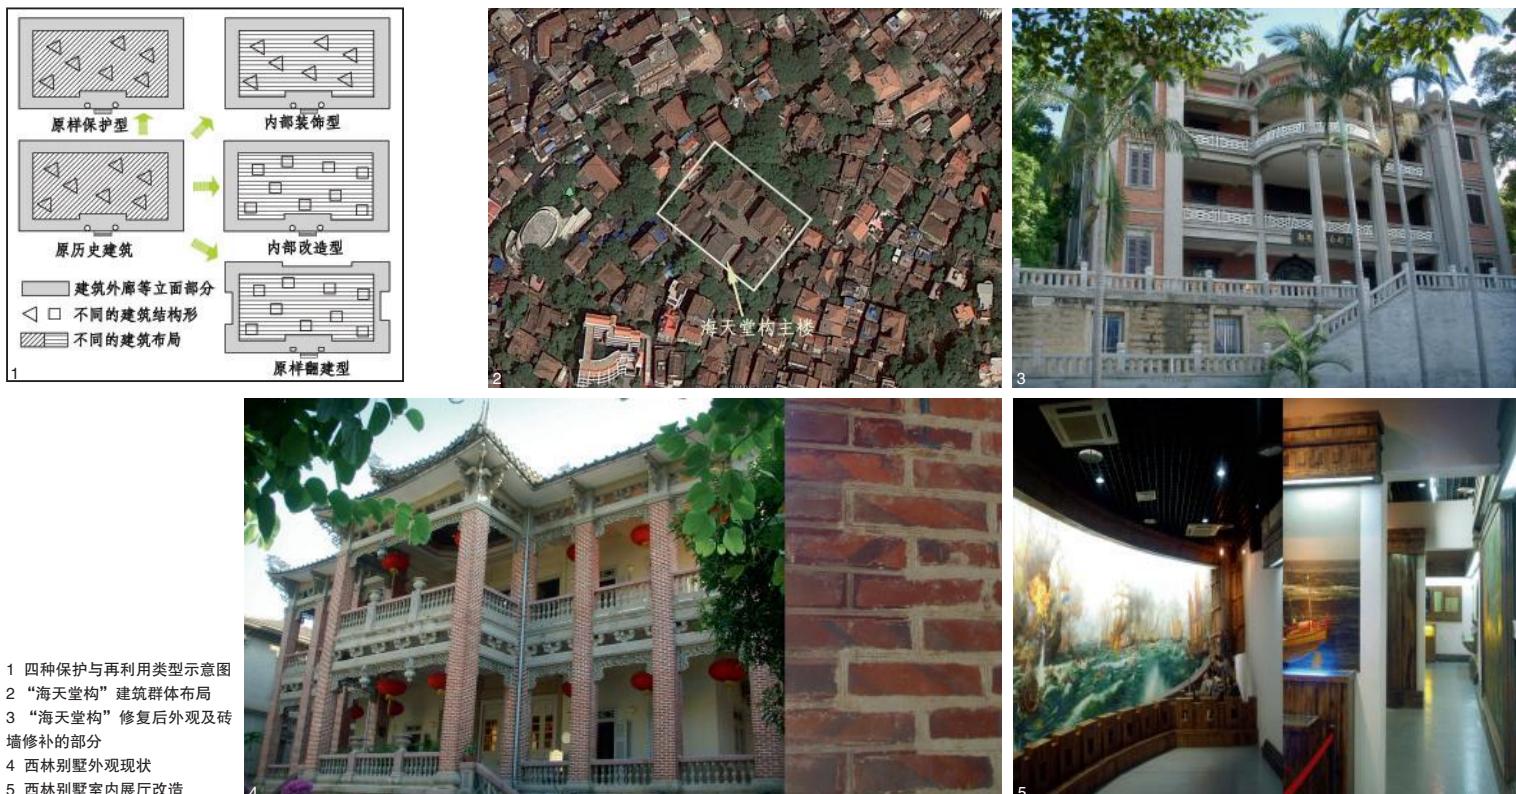
原样保护型、室内装饰型主要针对被列入历史风貌建筑和其他建筑特色鲜明、风格独特、有代表性的重要的历史建筑，其建筑外貌与内部布局保存完整，有利于保护历史建筑的完整性。其中，原样保护型在实施过程中几乎不改变建筑原貌，而是赋予建筑新的功能；室内装饰型是根据新的功能要求对建筑内部做可恢复性质的装饰，对建筑其他部分不允许做大的改动（图1）。

“海天堂构”建筑群位于福建路40号，由五幢洋楼组成，菲律宾华侨黄秀娘、黄念亿在20世纪30年代建造。这五幢洋楼中西风格并存，呈前后两排的中轴对称布局，除中轴线上主楼“海天堂构”为中西合璧建筑外，其左右及前方四座均为西式建筑（图2）。用混凝土模仿闽南传统做法的斗拱、雀替、吊筒等，与百叶窗、葫芦栏杆等西式构件相结合，工艺精细。“海天堂构”在文革以后内部被多户居住，空间被随意分割，外观长期缺乏维修，风

1 四种保护与再利用类型示意图
2 “海天堂构”建筑群体布局
3 “海天堂构”修复后外观及砖墙修补的部分
4 西林别墅外观现状
5 西林别墅室内展厅改造

补, 修补的过程中应用了一些新的材料, 如砖、水泥等。修补的部分与原建筑能够明显区分, 这也体现了历史建筑修复的“真实性”要求, 符合《威尼斯宪章》中的修复原则: “任何一点不可避免的增添部分都必须跟原来的建筑外观明显地区别开来, 并且要看得出是当代的东西。”^[1] (图3)

西林别墅位于永春路73号, 约建成于1928年, 砖石结构, 地上三层, 地下一层。60年代初改为郑成功纪念馆一直延续至今 (图4)。2004年底, 西林别墅曾进行过一次较大的修复与改造, 历时一年多。在修复过程中对建筑外观进行保护性修复, 并根据纪念馆的功能需要

对内部做了大量的装饰性改造。建筑平面布局做了部分改动, 建筑内部新作了吊顶, 墙面增加了部分装饰 (图5)。

2005年9月, “海天堂构”包括主体建筑在内的三幢别墅按“修旧如旧”原则进行修复, 建筑修复后被赋予新的功能, 分别作为风貌建筑展览馆、南音、木偶表演馆。新的功能蕴含浓厚的地方文化特色, 使历史建筑在获得新生的同时又能与传统文化联系起来, 成为宣传保护历史建筑范例的同时又继承和延续了传统的文化特色, 在老建筑中欣赏老的艺术形式, 二者相得益彰。

在“海天堂构”的修复过程中将不属于原来建筑的部分拆掉, 恢复原建筑通透开敞的外廊以及原来的内部布局形式; 部分破损的百叶窗经过维修或更换, 并对墙体破损部分进行修

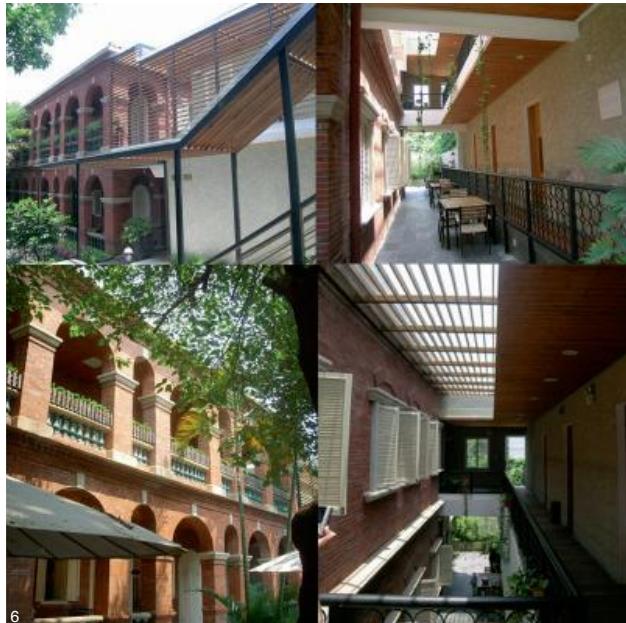
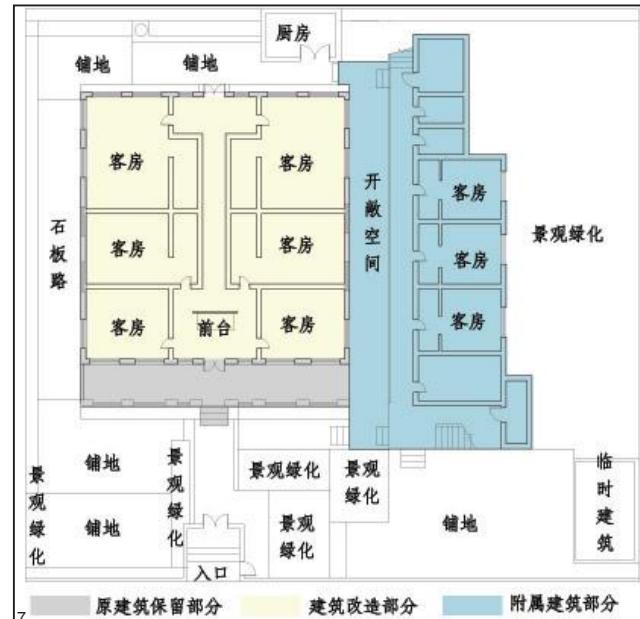
6 李家庄改造后的庭院环境
7 李家庄改造总平面示意图
8 原样修缮后的八角楼
9 内厝沃路73号外观粉饰一新
10 不同保护与再利用类型的价值对比分析

2008年3月期间进行改造，改造后作为家庭旅馆。建筑改造前整体已破损严重，墙体剥落、梁柱腐蚀、屋顶漏雨、门窗破损，而且在楼板间发现两个大的白蚁群将建筑的楼板、屋顶木结构蛀蚀严重，使其失去了原有的承载力，建筑面临坍塌的危险。

因此，在改造前制定了保留建筑外观的修缮计划，改造过程中按原样修复建筑外观、将内部楼板墙体拆除后重建，并根据新的功能设计布局。同时将庭院内原有附属建筑用钢材、玻璃等可再利用材料翻建作为一部分客房和咖啡厅。附属建筑使用简洁的钢木等现代建筑材料，在整体上与原建筑形成鲜明的对比，并在设计中巧妙地将二者衔接得很好并不显得突兀，新旧协调相处反而更加突出了老建筑材料的质感与浓厚的历史感（图6、7）。

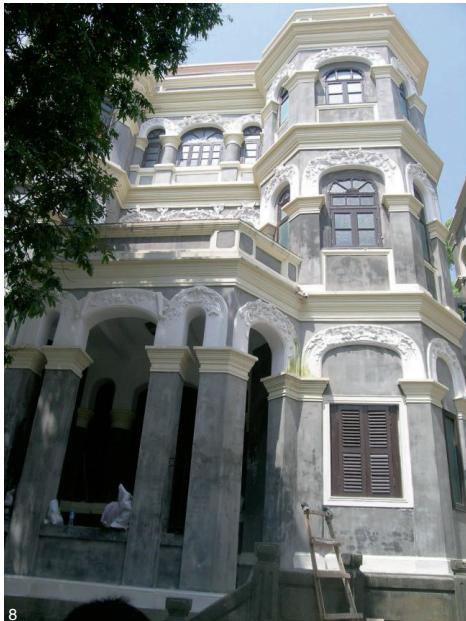
8

近年来林氏府11、19号于风雨飘摇中已经倒塌，15号的八角楼一角坍塌，13、17号破损严重。2007年，鼓浪屿管委会批准对林氏府进行建筑修缮与改造工作，除了原样修缮了八

角楼（图8），并全面翻建了13、17号，在保持原面积不变的基础上，按统一风格重新设计并建造了11、19号两栋建筑。改造后，整个林氏府建筑群作为林氏府公馆酒店使用，其中，颇具特色的八角楼作为重点保护的历史风貌建筑，相关部门限制开发商将其改造为酒店客房，因此，八角楼现在作为酒店大堂和林氏府家族展览馆。

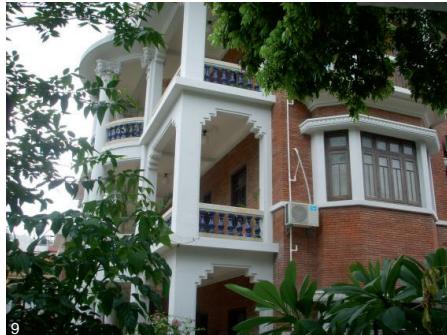
9

在当前鼓浪屿历史建筑改造利用的实践中因缺少指导管理而造成的破坏还时有发生，如部分业主对建筑的外墙、柱子、门窗进行不定期的粉刷，使得建筑焕然一新，初衷是好的，但结果却是破坏了建筑原本材料的质感以及历史痕迹（图9）。还有人们在改造再利用的时

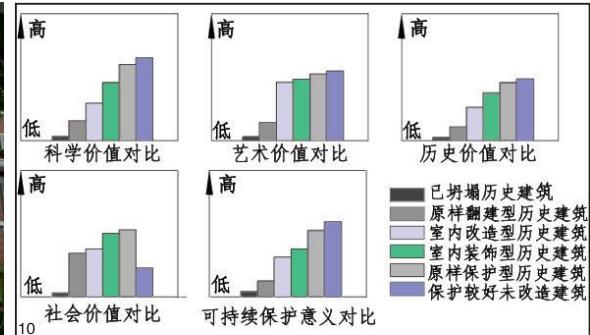
相比较，不同的保护与再利用方式对鼓浪屿近代历史建筑价值的保护或利用程度也不相同。在当前鼓浪屿近代历史建筑的四种保护与改造利用方式中，原样保护型对建筑的完整性与原真性保护程度最高，利于建筑价值的保护与合理利用，更有益于历史建筑的可持续保护；室内装饰型与室内改造型完整的保护修复了建筑外观，前者对建筑内部做可逆性改造，后者对建筑内部做彻底的适应性改造，相较于而言，室内装饰型更符合建筑遗产可持续性保护与再利用的要求，而室内改造型针对的是建筑保护等级不高，且内部破损严重的一般性历史建筑，与可持续性保护有一定的差距（图

10）。
